# 「窯のある広場・資料館」保全工事概要

## 2. 建物診断

### 3. 保全工事計画

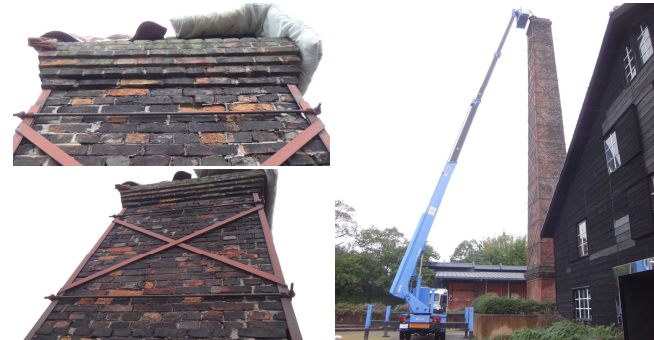
目地部分の劣化が激しく、引張強度測定ができなかった。したがって、組積造設計規準で規定されている引張り耐力が計算できず、煉瓦建築の耐震工事として一般的な、免震構造台の上に既存煉瓦構造物を乗せる方法が適用できない。

煙突調査の様子

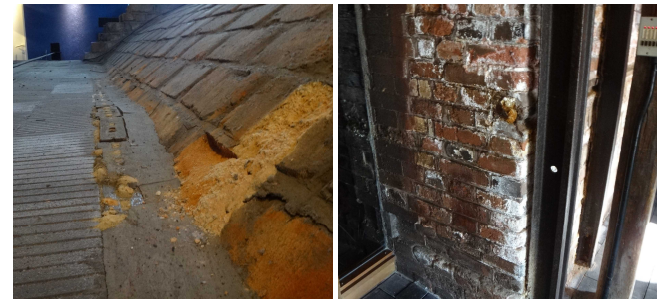
地下から自由水(地表からしみ込んだばかりの雨水)が煉瓦に浸透。土管工場操業中に煉瓦内部にしみ込んでいたイオン成分( $\text{Na}^+$ 、 $\text{Ca}^{2+}$ 、 $\text{SO}_4^{2-}$ 、 $\text{Cl}^-$ 、 $\text{NO}_3^-$ など)と一緒に表面にしみ出し、表層で結晶化することで、煉瓦を崩壊している現象(塩類風化)が観察された。

また、目地付着力が小さい状態で自立している現状は、震度6強程度の地震に対して崩壊する危険性もある。

塩類風化の様子

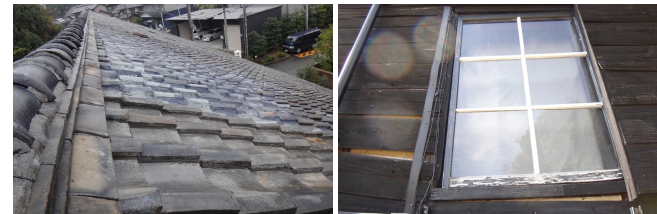
2003年に実施した鉄骨による耐震補強工事により耐震性能は有している一方、瓦、外壁材の劣化や一部木造柱に白蟻の被害が確認され、台風等での被害が懸念される。

建屋調査の様子

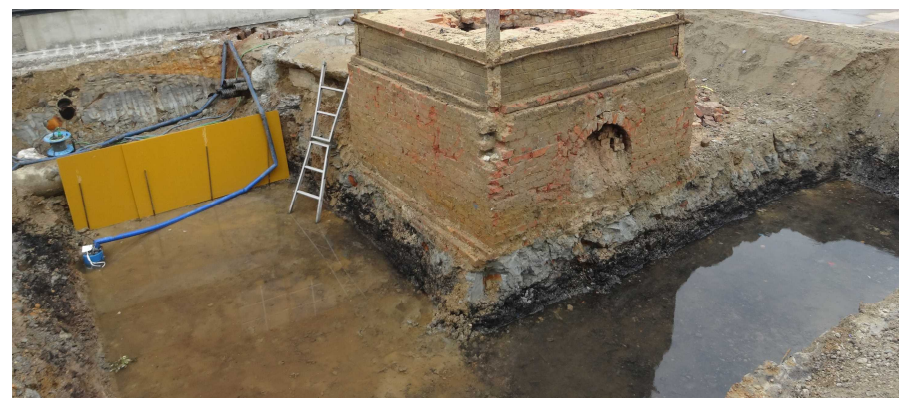
煉瓦解体時に確認された地下自由水

しかし、煙突基盤地下部分の自由水の存在などの特殊事情から、やむをえず解体し、鉄筋コンクリート造で土台と煙突を構築し、その上に解体した煉瓦を張り付ける工法を選択した。解体の際には表面の煉瓦全てに番号を付け、再構築の際に元の位置に張り付けた。

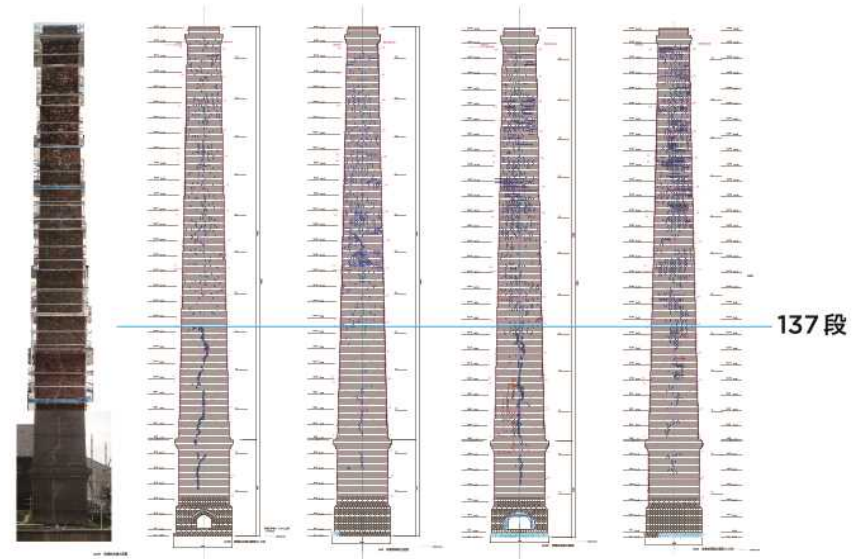
そこで、目地開きの様子を図面化したところ、地上137段目を境に、下部の目地開きは規則正しいが、上部はばらつきが激しいことが確認できた。また、北面と南面の137段目より下部において、中央付近に亀裂のような連続的な目地開きがあった。

すなわち、上記地震で137段目付近から上部が倒壊し、北面と南面中央部の亀裂をモルタルで補修後、上部を素人同然の兵隊が煉瓦積み作業をしたことを、この解体を通じて立証できたのかもしれない。

図面化した目地開き

この結果をもとに、今回の耐震工事においては、地上から137段目までの北面と南面の亀裂跡をも敢えて再現し、この事実を後世に残し伝えることとした。

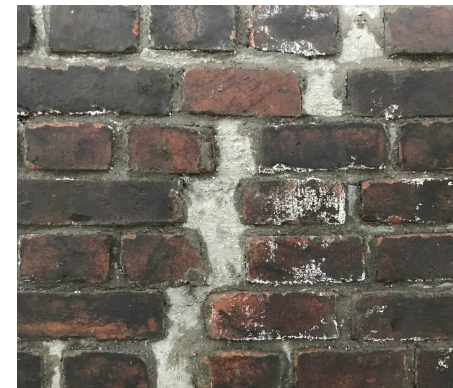
解体前の目地開き

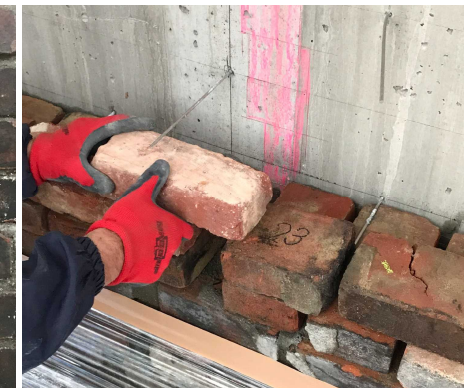
目地開きを再現している

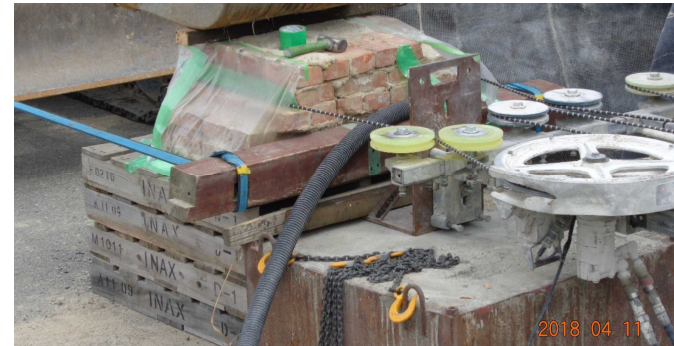
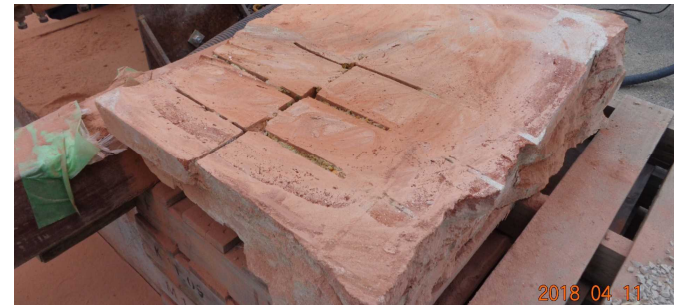
検討のため、煙突解体時に保管した煉瓦造の塊を用い予備試験を実施したが、切断はできるものの、内部の空洞が多くセメントによる基盤形成が期待できないことから、この方法も断念した。

煙突煉瓦構造体を用いた切断試験

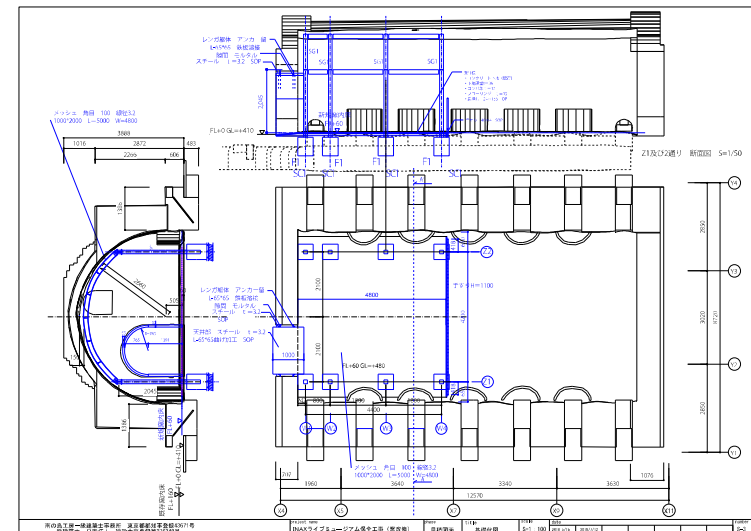
窯内部 鉄骨の図面

そこで最終結論として、窯強度補強工事を実施せず、窯内部に鉄骨で耐震性に優れた空間を構築し、安全確保された空間のみに見学者立入を制限することとした。この空間を窯内の1/2以下として、展示方法を検討した。

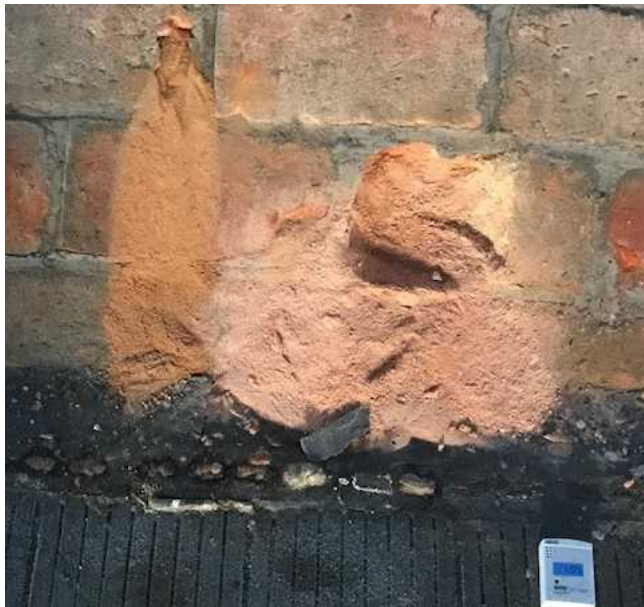
塩類風化の原因は、地下からの水の浸透である。これを防ぐために、敷地外周に遮水壁を埋め込む工法が提案されたが、煙突の解体のため地下を掘り進めた際に地下自由水の量はそれほど多くないことがわかった。すなわち、地下からの水の供給先はさらに深い位置から粘土層を介して浸透しており、遮水壁の効果が小さいことが確認された。

窯上部の塩類風化の様子  
（風化が進み煉瓦が粉状になっている）

そこで、外壁面および窯上面の煉瓦表面全てにウレタン系含浸強化剤を塗布し、水の蒸発機能を保ちながら（非造膜）煉瓦表面の強度を

向上させることで塩類風化の進行を防ぐ対策を施した。この対策は完全な対策とはいえず、今後の経過を観察していく必要がある。

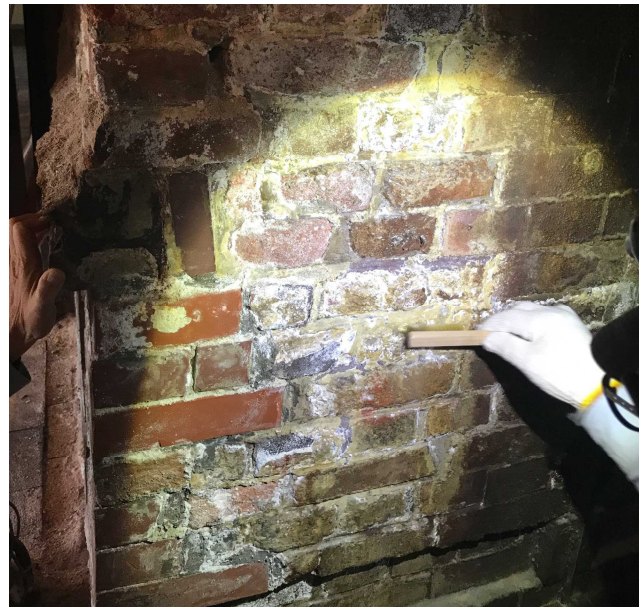
窯入口の塩類風化の様子  
（白華現象が起こっている）

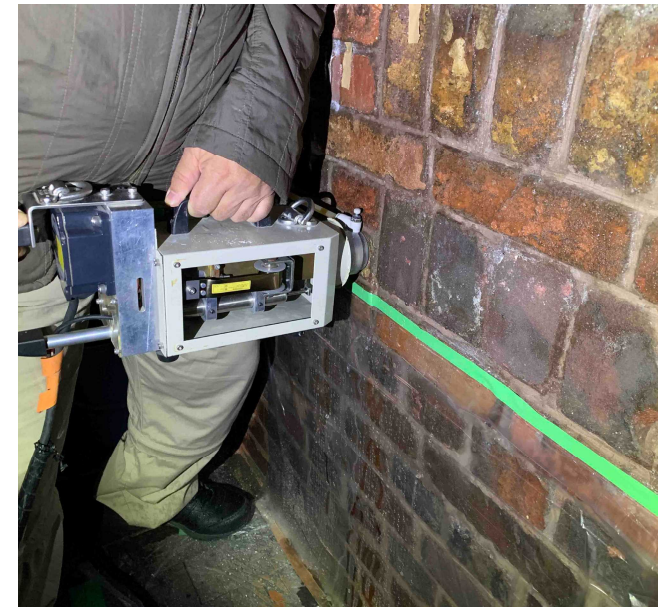
塗布後40日経過した時点で、効果を確認するために煉瓦表面の強度を測定したところ、測定した煉瓦において表面の強度が上昇し、強化効果を確認した。しかしながら、一部の煉瓦においては風化現象が完全に止まっていないことも確認している。

塩類風化防止効果の確認  
（表面強度測定）

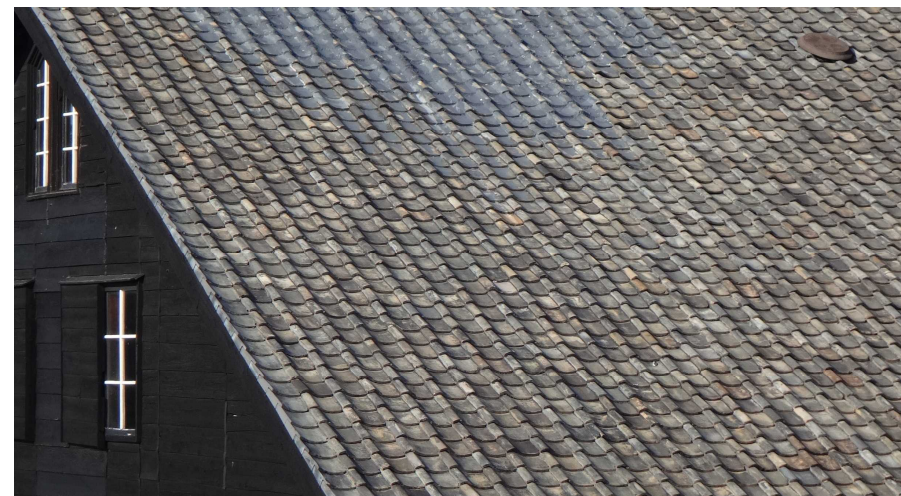
保全工事直前の屋根瓦

瓦・葺土を全て撤去し、木造小屋組・木製野地板の防蟻処理を行い、屋根全面に断熱層を形成した後、アスファルトルーフィング張り、引っ掛け棧木の取付け、棧への釘打ち止めによるいぶし瓦葺きとした。
